## Ehemalige Rotebühlkaserne in Stuttgart

Bauaufnahme, Kartierung Naturstein,  
Architektenleistung LPH 6-8

Schadens- und Maßnahmenkartierungen Naturstein, Konzepterarbeitung von Sanierungsmaßnahmen, Bauleitung

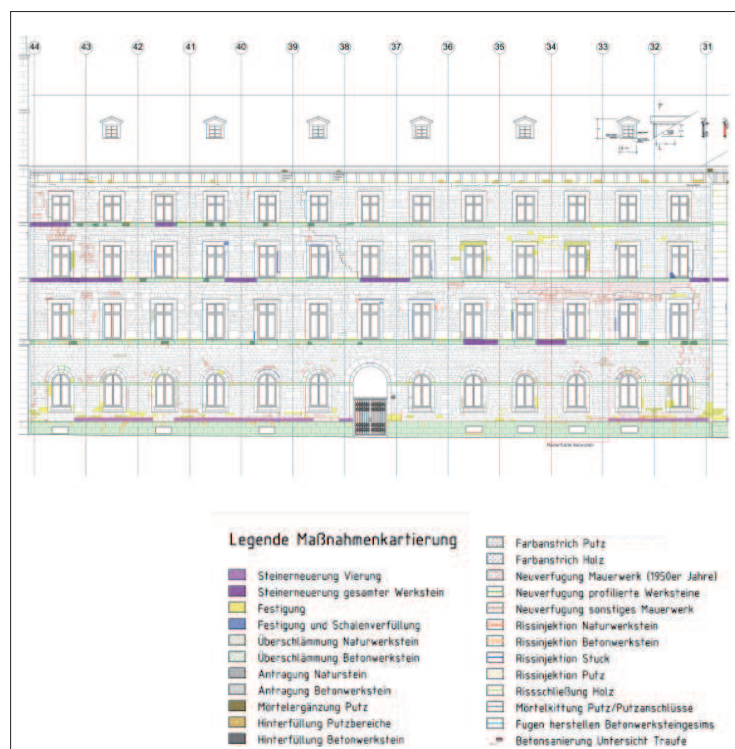
Ausschnitt der Maßnahmenkartierung Westflügel Westfassade im Originalmaßstab 1:50

Im Vorfeld der Arbeiten zur Erhaltung der historischen Bausubstanz wurde eine digitale Bauaufnahme gefertigt. Um einen detaillierten Arbeitsablauf der Restaurierungsmaßnahmen an der Fassade zu gewährleisten entstand dazu eine Schadens- und Maßnahmenkartierung der Natursteinoberflächen.

Die erbrachten Maßnahmen zur Restaurierung und Konservierung beinhalteten neben der Reinigung der Fassade den partiellen Steinaustausch, sowie Vierungen, die Ertüchtigung der Fugen, Festigen und Verschlänmen absandender Steine, die Sicherung der Gesimse durch Ausbesserung oder Neuanfertigung. Weitere Maßnahmen waren die holzrestauratorische Sanierung der Konsolen und Gauben, sowie die Instandsetzung der Putzgefache im Traufbereich der Seitenflügel.

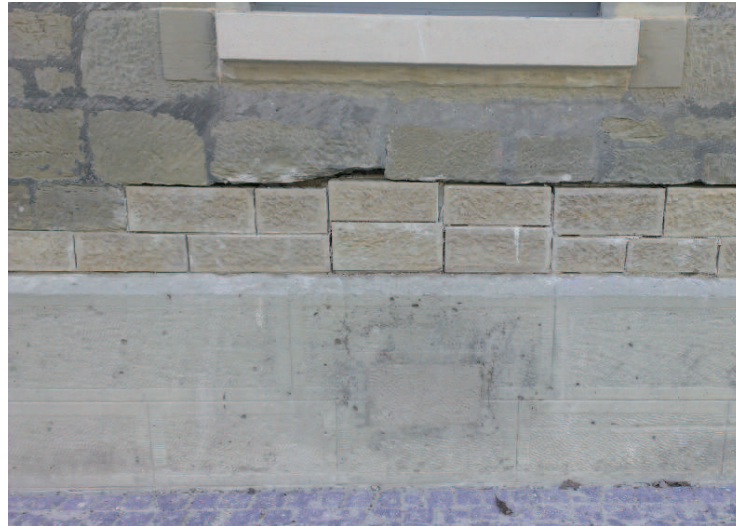
*Mauerwerkserneuerung im Sockelbereich.*

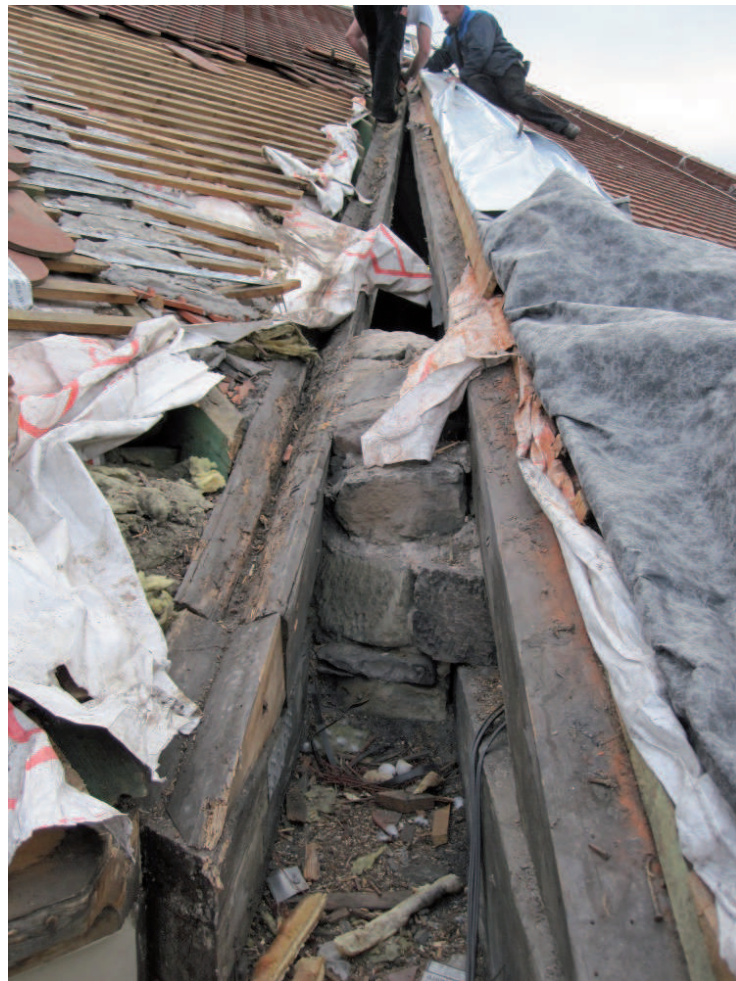
*Westfassade, geschädigter Gratsparren.*

Fenster, Gauben und Holzkonsolen wurden noch zusätzlich nach bauzeitlichen Befunden farblich neu gefasst. Außerdem musste im Dachstuhl des Westflügels ein beschädigter Gratsparren ausgetauscht werden.
